RAPPORT D'ACTIVITE SUR LE SUIVI MORPHO- SEDIMENTAIRE DE LA PLAGE DE BOUTROUILLES ET SUR L'EFFICACITE DU PROCEDE STABIPLAGE® (COMMUNE DE KERLOUAN) POUR L'ANNEE 2007-2008

Novembre 2008

Contexte de l'étude

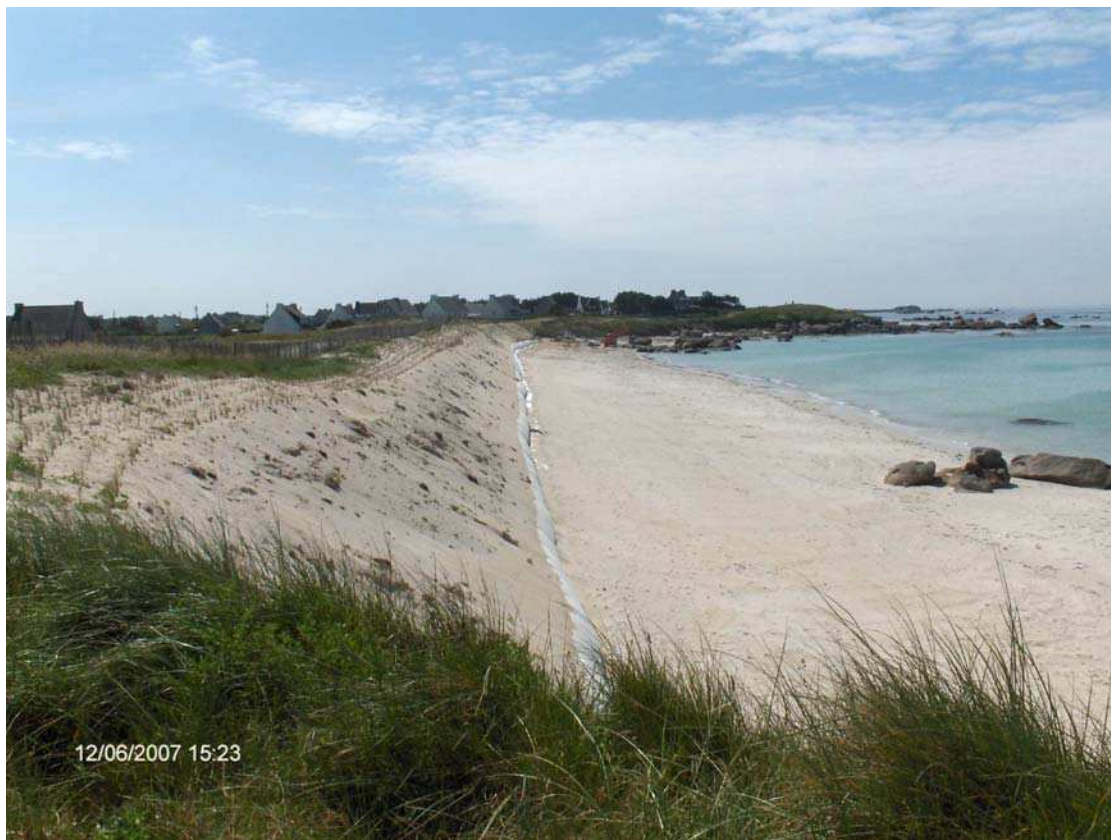
Photo 1 - Photographie oblique du cordon dunaire de la plage de Boutrouilles protégé par le Stabiplate® (source : Espace Pur – juin 2007)

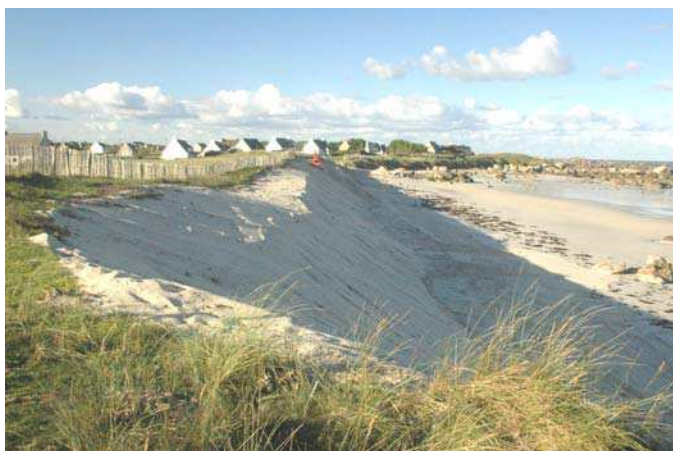
de marée de vive-eau (coefficient de 91 et 116). Pour autant, comme nous l'avons rappelé précédemment, le Stabiplate® joua son rôle de protection du trait de côte, seule la partie basale de la dune fut érodée (photos 2a et 2b), obligeant ainsi les services techniques à re-profiler le versant dunaire.

a. Front de dune reprofilé (nov. 2006, A. Démon)

b. Stabiplate® à découvert (20.12.06)

Photos 2. Front de dune de Boutrouilles avant et après le passage de l'évènement tempétueux survenu entre le 3 et le 8 décembre 2006.

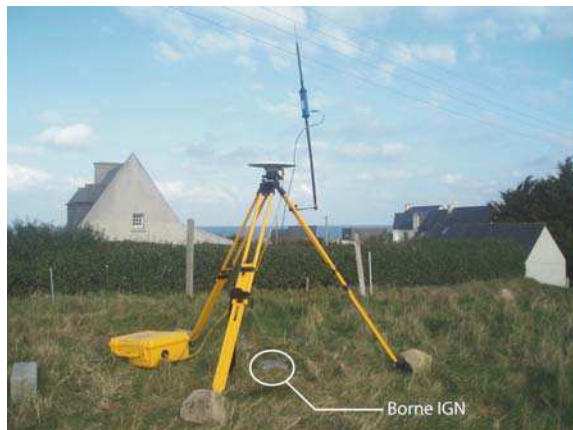
Comme pour les mesures effectuées durant l'année 2006-2007, les levés topomorphologiques ont été réalisés au DGPS. Ils ont été raccordés au système géodésique français (coordonnées métriques en Lambert 2 étendu, et altitudes NGF - IGN69) à partir d'une borne IGN localisée sur la pointe de Neiz Vran à deux kilomètres environ à l'ouest du site d'étude (figures 5 et 6).

Figure 5. Base du DGPS installée sur la borne IGN servant de point de mise en station

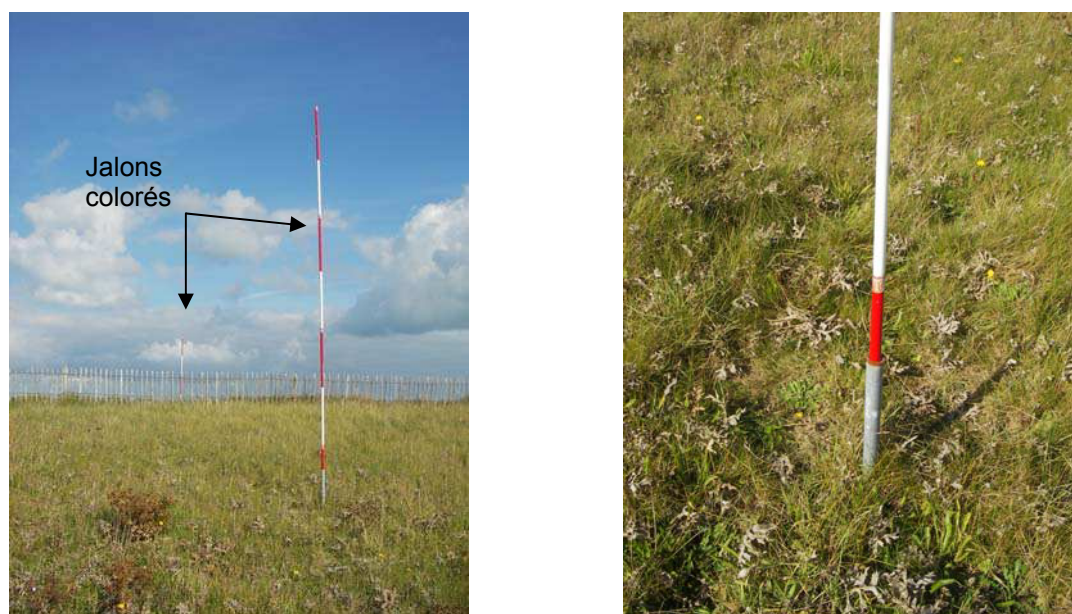
A l'inverse des levés surfaciques réalisés lors de la première campagne de suivi (2006-2007), des mesures de profils de plage (intégrant la plage intertidale et le cordon dunaire) ont été retenues pour l'année 2007-2008. Ce choix a été motivé par le fait que les changements morpho-sédimentaires étaient très homogènes sur l'ensemble de la plage (ceci étant lié au fait que les transferts sédimentaires au sein de la cellule sont uniquement transversaux). A partir de ce constat, la mesure le long de radiales perpendiculaires au trait de côte est apparue suffisamment pertinente pour enregistrer l'ensemble des modifications observées. Ainsi, le suivi a été réalisé le long de deux profils de plage (figure 7) matérialisés par des repères fixes (piquets en acier galvanisé), à partir desquels l'alignement d'un levé sur l'autre s'est fait par l'utilisation de jalons colorés (figure 8). Le piquet situé en haut de

dune a aussi servi de tête de profil « invariable », à partir duquel le bon calage altitudinal d'un levé sur l'autre a pu être contrôlé.

Figure 8. L'alignement de chaque profil est matérialisé par des jalons plantés au niveau des piquets repères en acier galvanisé

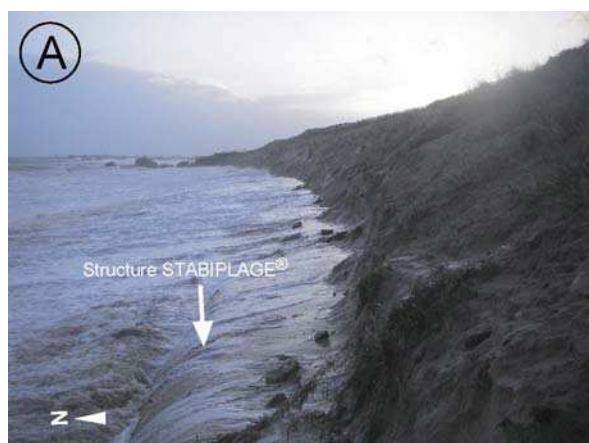
Si l'on considère enfin l'évolution du cordon dunaire *stricto sensu*, les changements observés ont pu être importants suivant les périodes (figure 12). Comme le montre l'évolution du bilan sédimentaire, les épisodes tempétueux hivernaux et printaniers ont à plusieurs reprises entraîné une déperdition de matériel. Comme nous l'avons rappelé en introduction, ces phénomènes avaient été particulièrement bien observés et décrits lors de la première campagne de levé, ils se sont répétés durant l'année 2007-2008. À ce titre, la tempête du 10 mars 2008 a été particulièrement dommageable car le Stabiplate® a été totalement submergé par les vagues qui ont entraîné un recul important du pied de dune (photo 3).

Photo 3A. Submersion du Stabiplate® durant la tempête du 10 mars 2008 au matin
